# 羽生市 浸水状況図

平成26年3月27日 全体調整会議

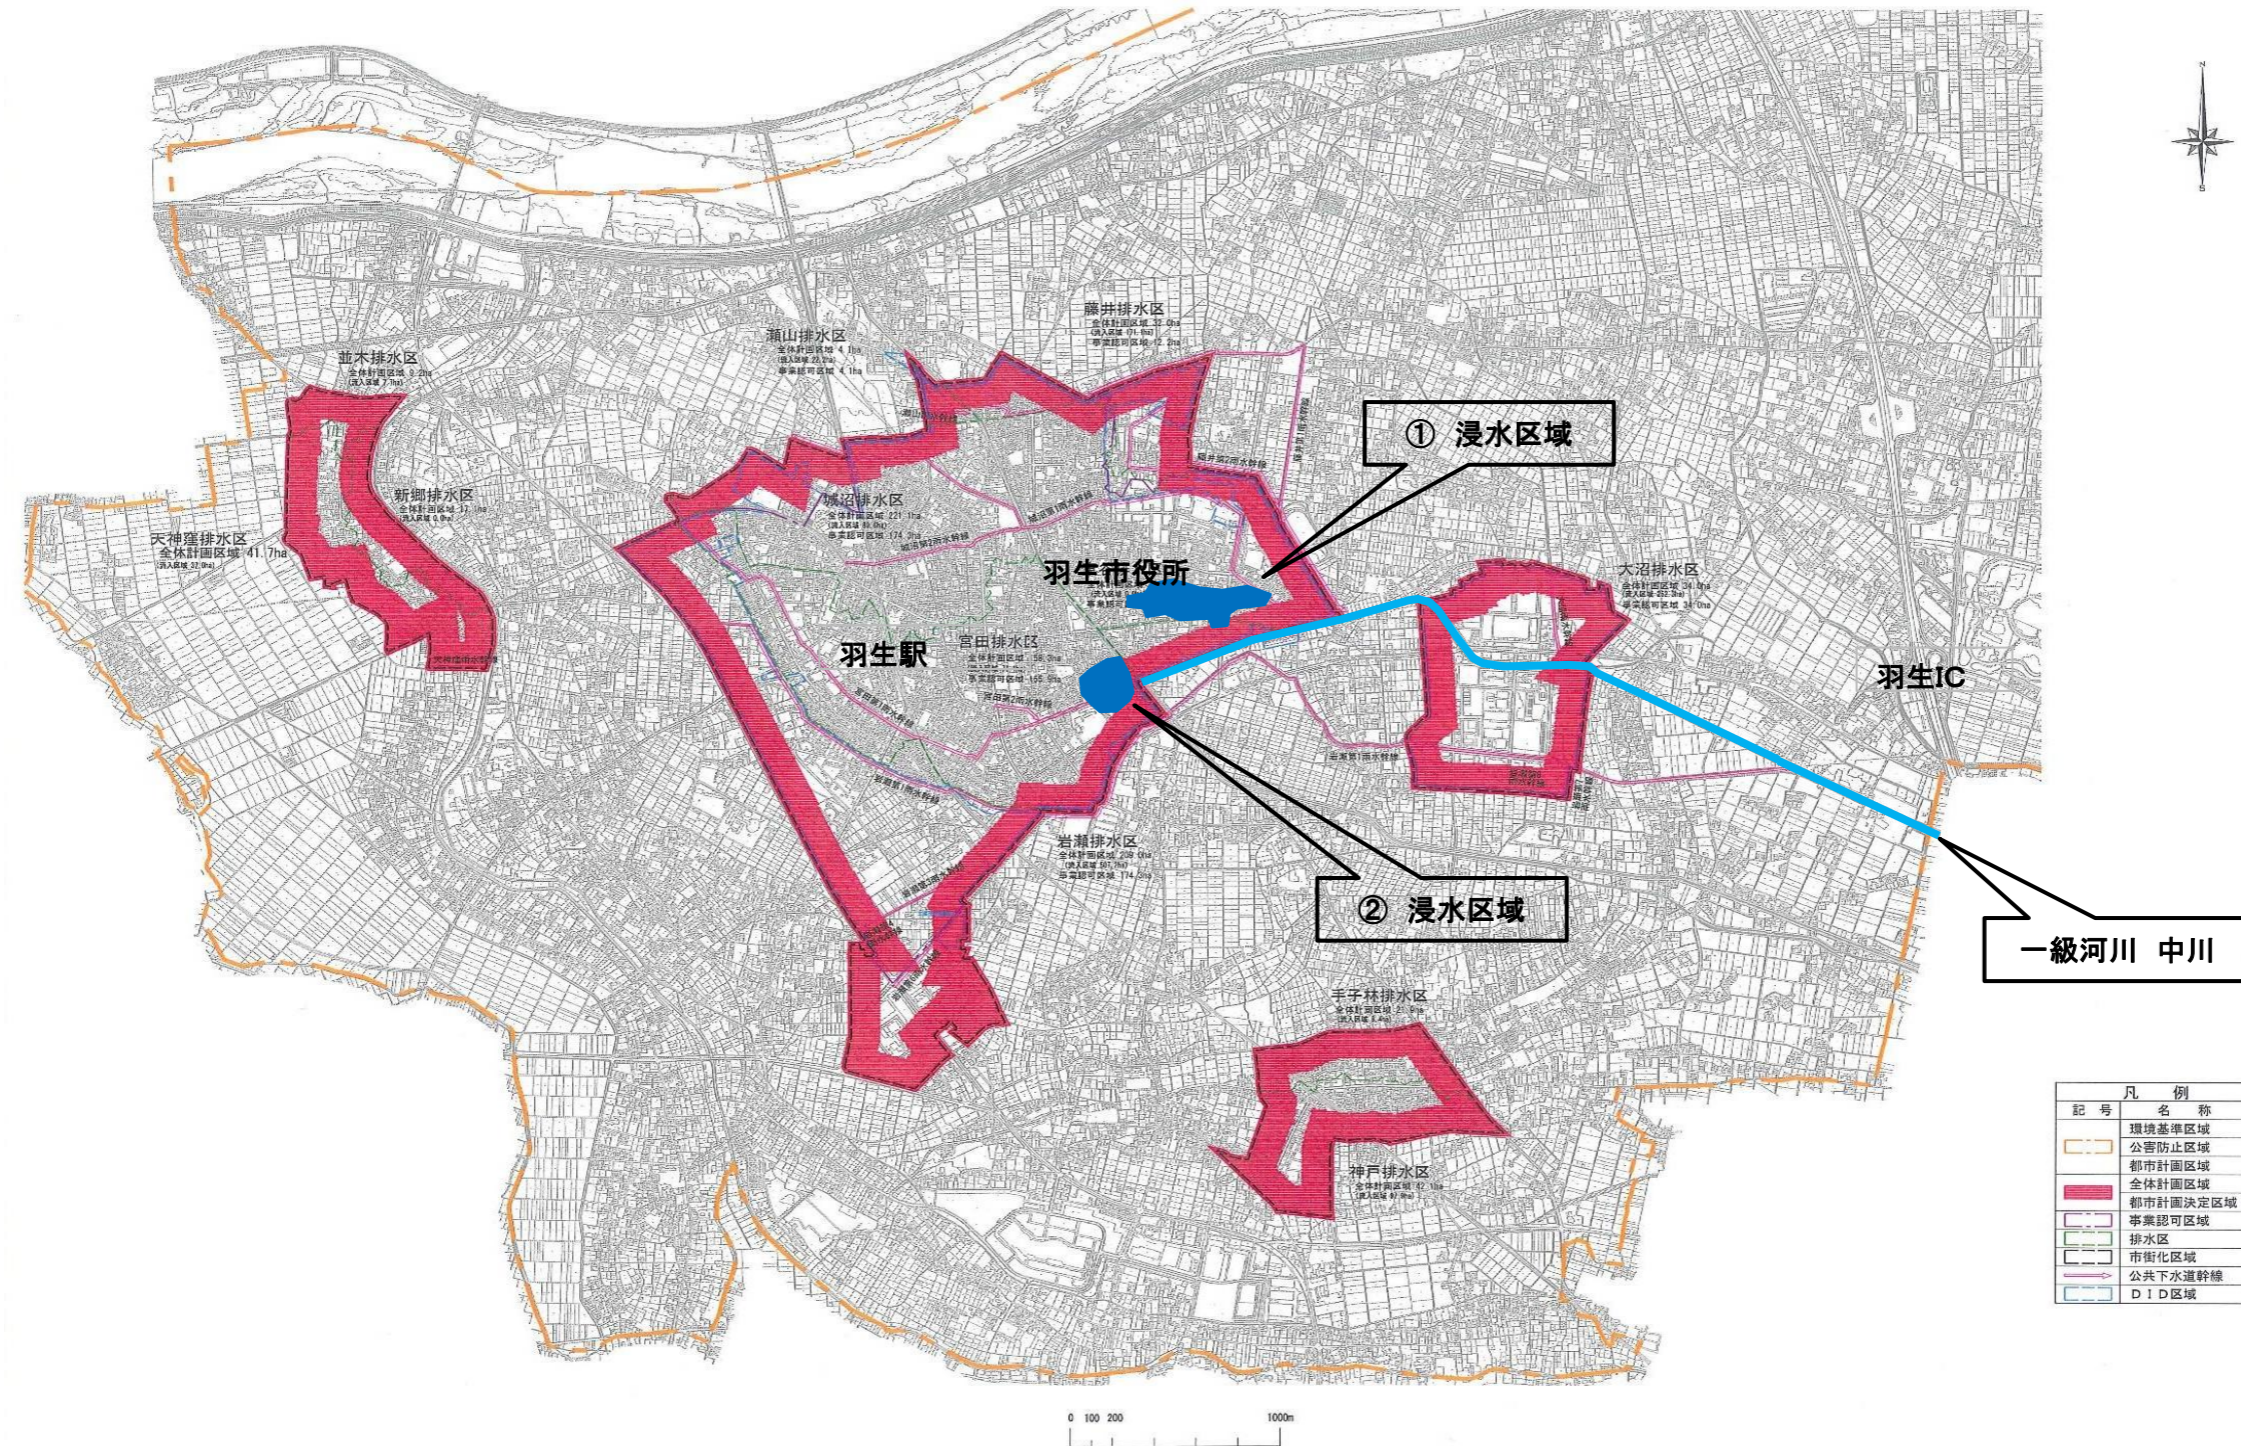
羽生公共下水道計画一般図（雨水）

時間10ミリ程度の降雨が一時間程度降り続けると、①東6丁目から道路冠水が始まり、拡大していく。また、②南5丁目地内においても同様である。

排水ポンプの設置、また増設しながら対応をしている。なお、用水路へも排水をしている。

各雨水幹線の流末が、一つの河川であることが、課題である。よって河川の改修に期待する。
