河川と下水道が連携して対策を行う取組（羽生市）

連携施策

〔城沼排水区・宮田排水区〕

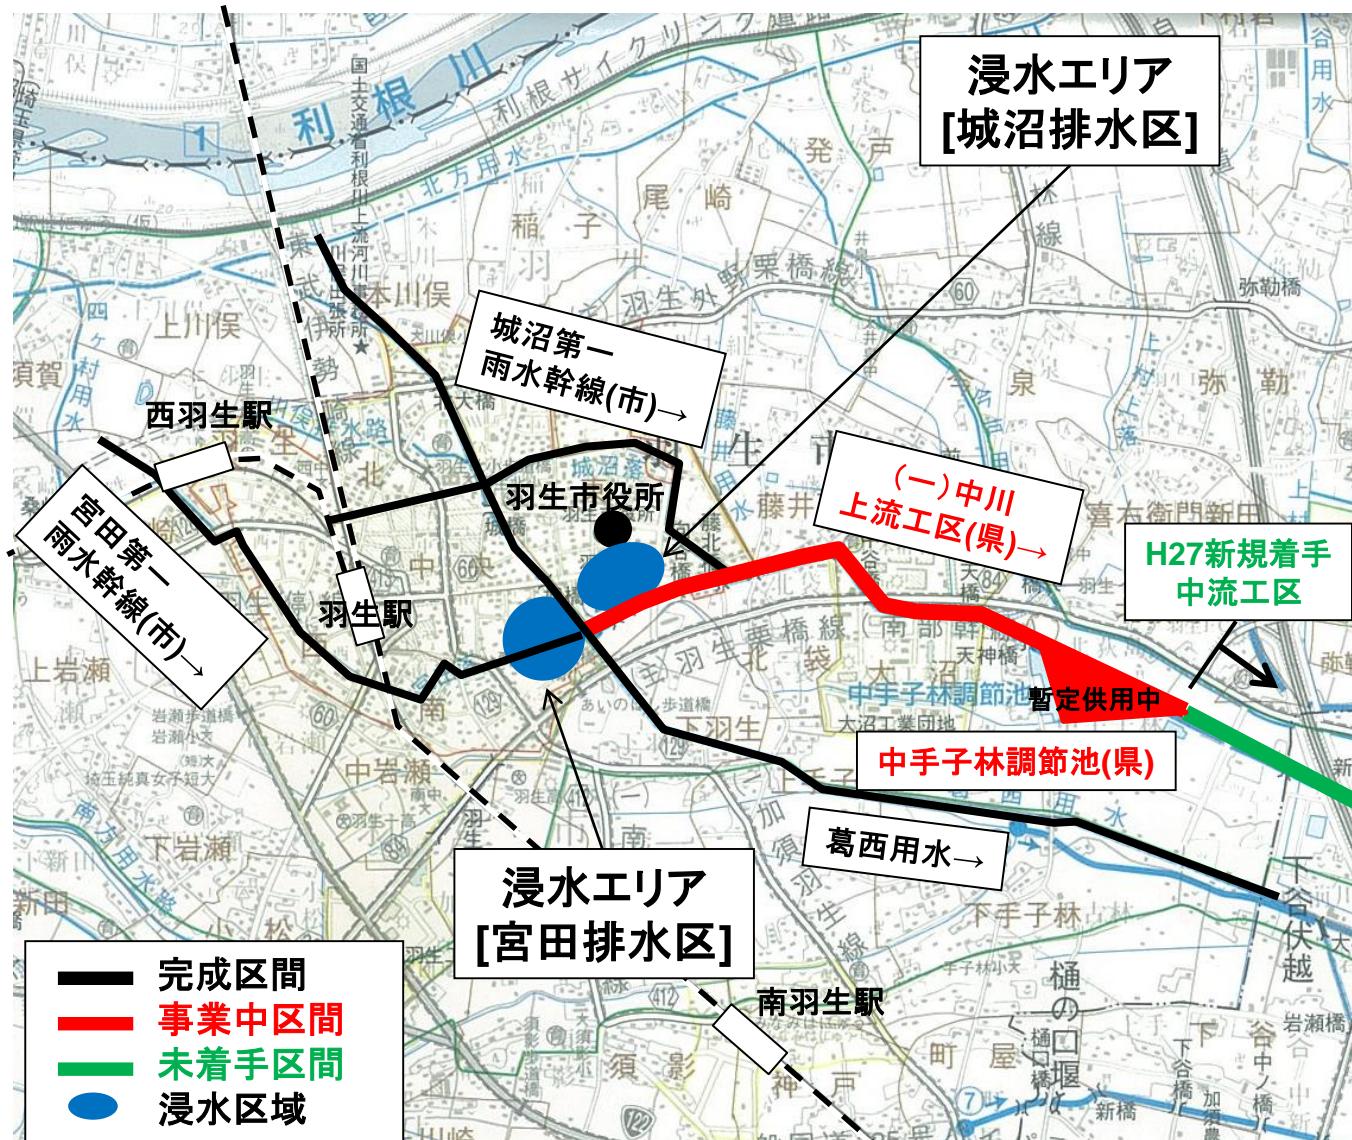
位置図

(赤): 事業中、またはすぐに事業着手可能な施策
(緑): 検討のうえ事業化を目指す施策

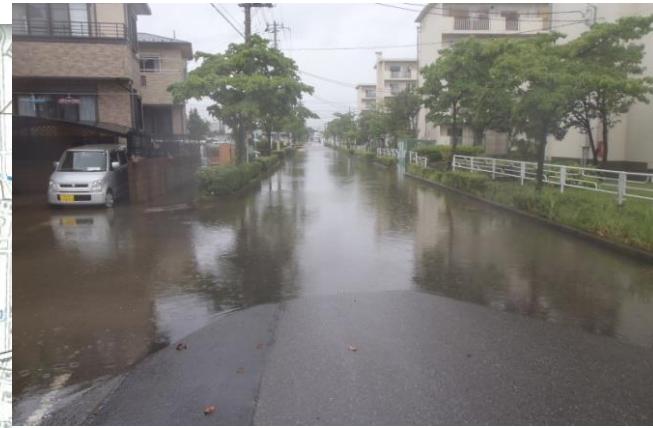
浸水被害の状況

平成23年台風6号
城沼地区

- ・雨水排水の受け皿である中川は、整備途上である。
- ・城沼雨水幹線及び宮田排水区周辺では、雨水幹線の枝線やポンプ施設が整備されておらず浸水被害が発生している。
- ・既開発地における流域対策が行われていないため、河川の負担が過剰となっている。

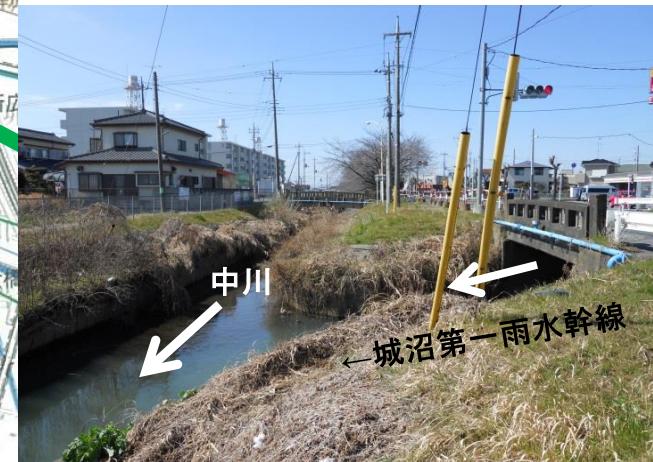
中川の状況

中川未整備区間
城沼雨水幹線合流部
